# מסמך מדיניות להתחדשות עירונית טבריה

מסמך מדיניות

טבריה | AVIV | בר לוי אדריכלים  
ועתכונני ערים

מאי 2026

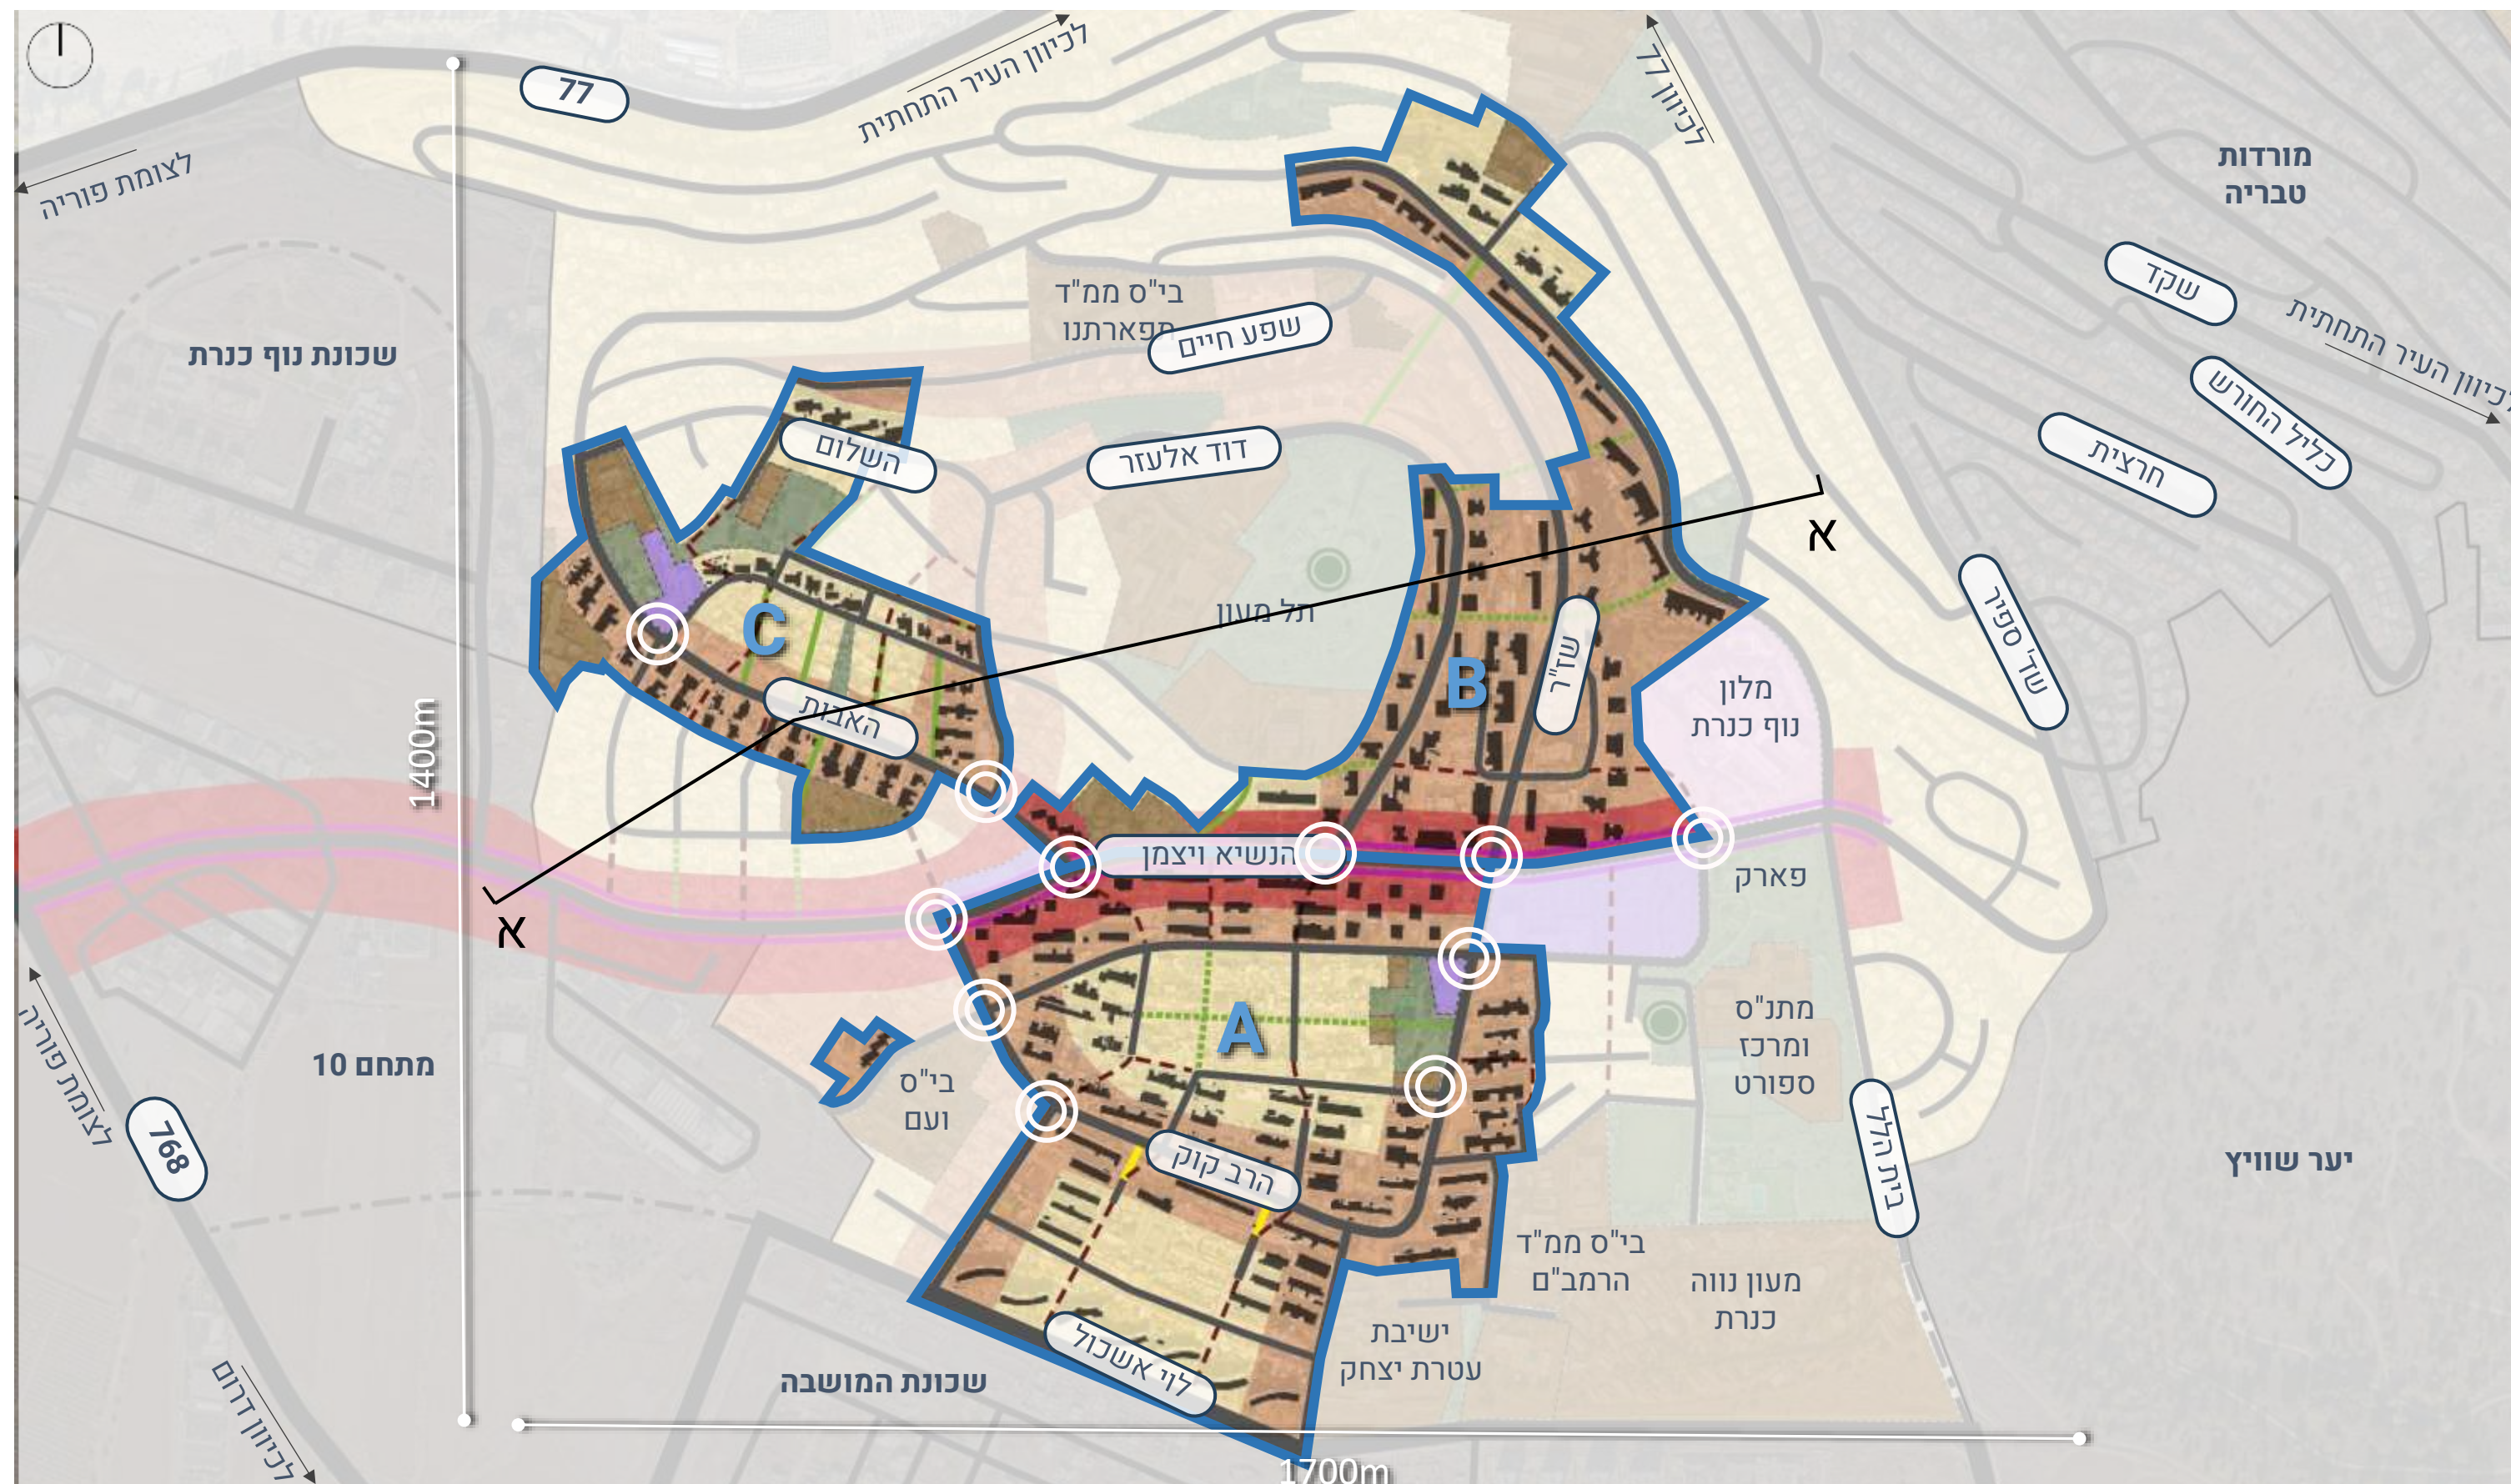
# עיר עילית | סכמת עוצמות מצב מוצע

- רובע תכנוני
- מבנה מיועד להתחדשות
- בינוי בעוצמה גבוהה 20-30 קומות \* ניתן לחרוג מעל בנקודות התעצמות נקודתית
- בינוי בעוצמה בינונית 12-18 קומות \* כולל מבנים בתקנה החדשה
- בינוי בעוצמה נמוכה 6-10 קומות
- מבני ציבור
- שטח פתוח
- מלונאות
- שטח מסחרי
- התעצמות נקודתית
- חזית מסחרית
- דרך קיימת
- חיבור מתוכנן / מאושר
- חיבור מוצע
- דרך להסדרה
- חיבור רגלי קיים
- חיבור רגלי מוצע

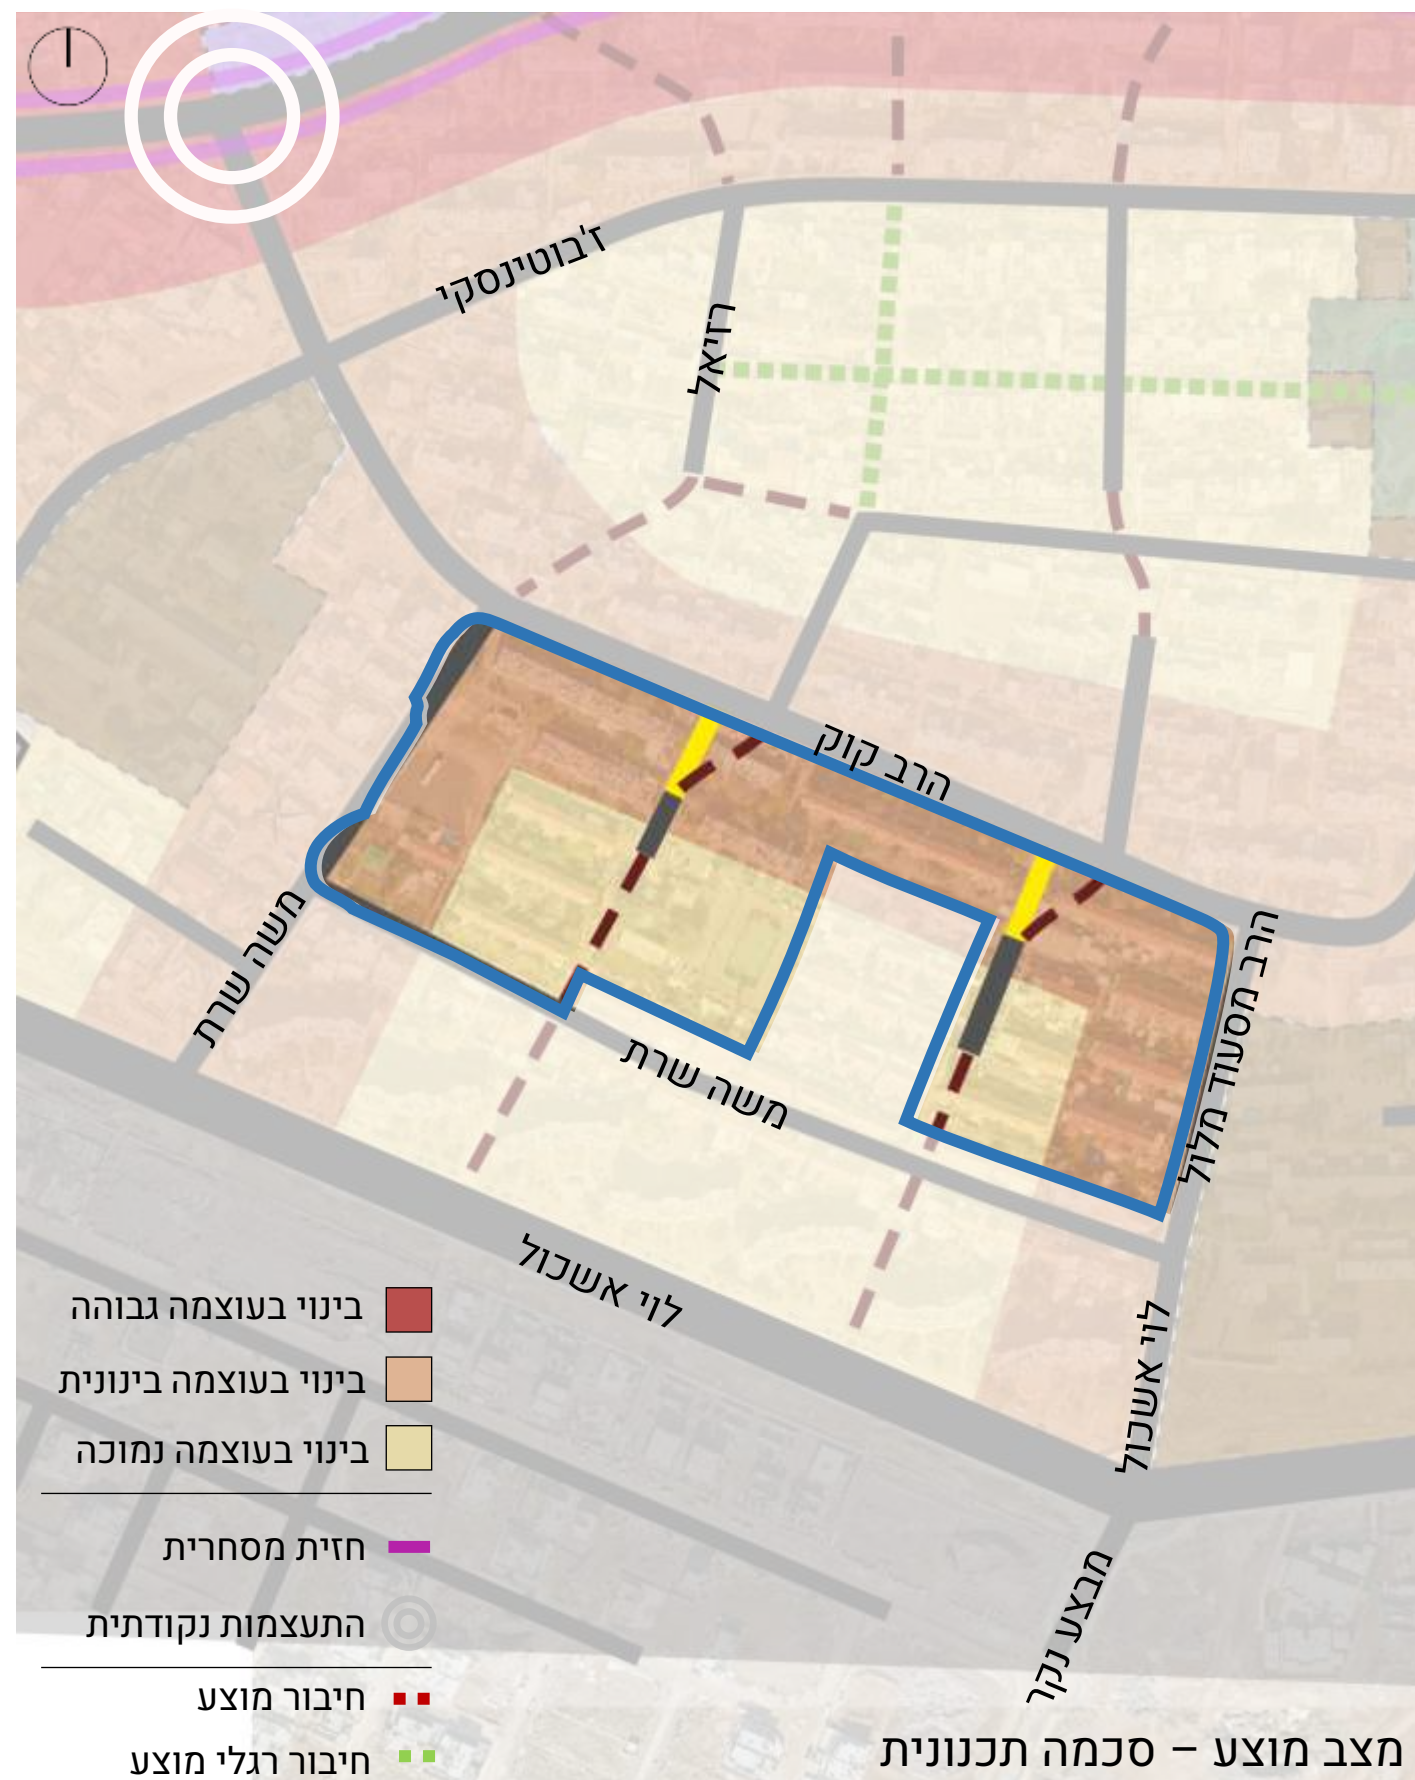
## כרטיסית מתחם A5 – הרב קוק

| מצב קיים | |
|---|---|
| מאפייני הבינוי | <p>16 שיכוני רכבת בגובה של 2-3 קומות, מבה מסחרי ביעוד מגורים, מקלט, גן ילדים, מגרש ספורט.</p> |
| הערות | <p>שני בניינים בצד הדרומי של המתחם עם תוספות רבות.</p> <p>0.8 ד' קרקע מדינה סחירה פנויה – בחינה לשטח השלמה.</p> <p>1.3 ד' קרקע רשות סחירה פנויה צמודת דופן.</p> |
